# GEODEZYJNA INWENTARYZACJA POWYKONAWCZA

BUDYNKI MIESZKALNE JEDNORODZINNE DWULOKALOWE  
ul. Kolektorska 26A dz. ew. 100, obręb 7-04-13  
m. st. Warszawa, Dzielnica Bielany

Mieszkanie Nr 1

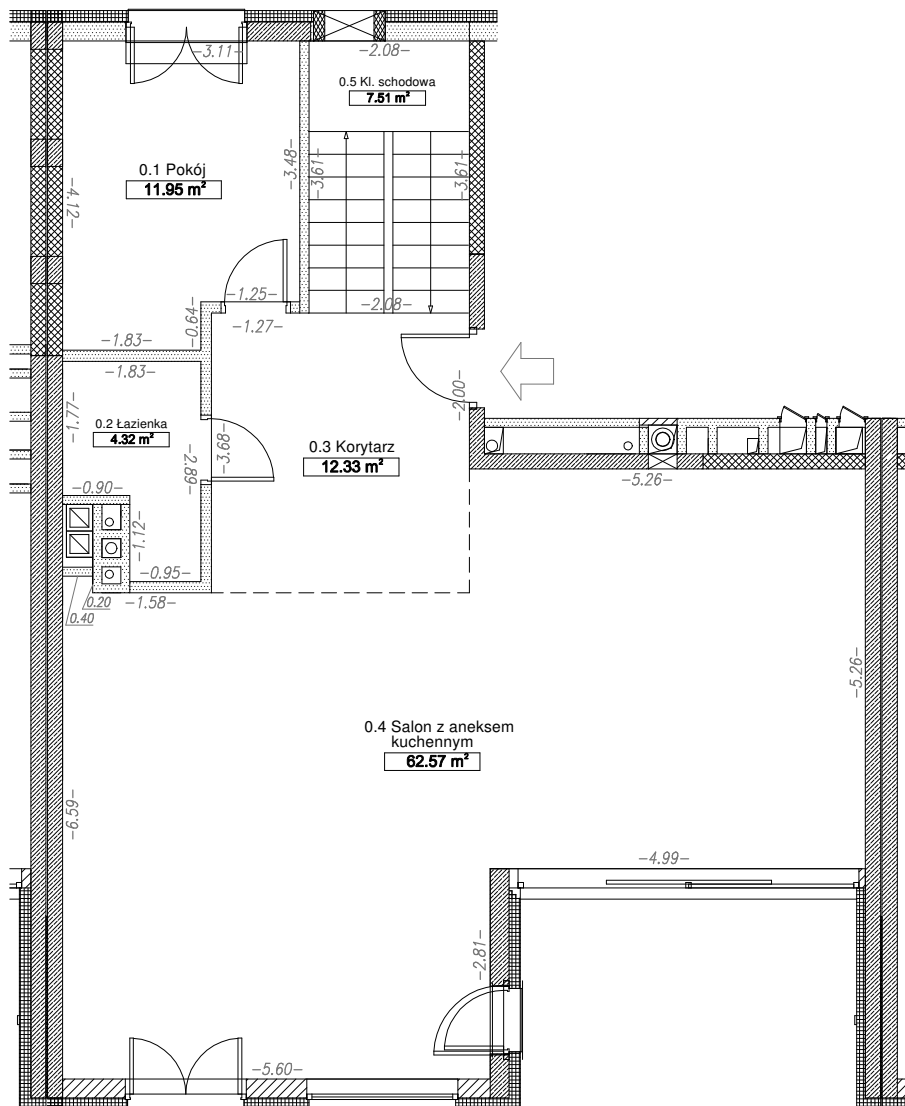
Rzut kondygnacji parteru

WYKAZ POWIERZCHNI UŻYTKOWEJ  
LOKAŁU MIESZKALNEGO NR 1  
NA PARTERZE

Wykonano zgodnie z normą PN-ISO 9836:1997  
Pomiaru dokonano z dokładnością do 0,01m.

Skala  
1:100

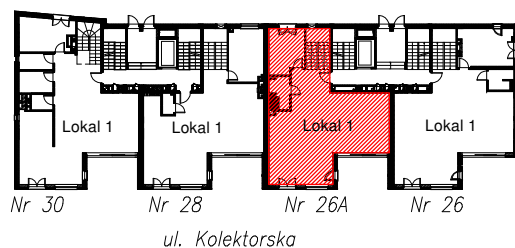
| Nr | Przeznaczenie | m <sup>2</sup> |
| 0.1 | Pokój | 11.95 |
| 0.2 | Łazienka | 4.32 |
| 0.3 | Korytarz | 12.33 |
| 0.4 | Salon z aneksem kuchennym | 62.57 |
| 0.5 | Kl. schodowa | 7.51 |
| ścianki działowe nadające się do demontażu | | 1.41 |
| Ogółem: | | 100.09 |

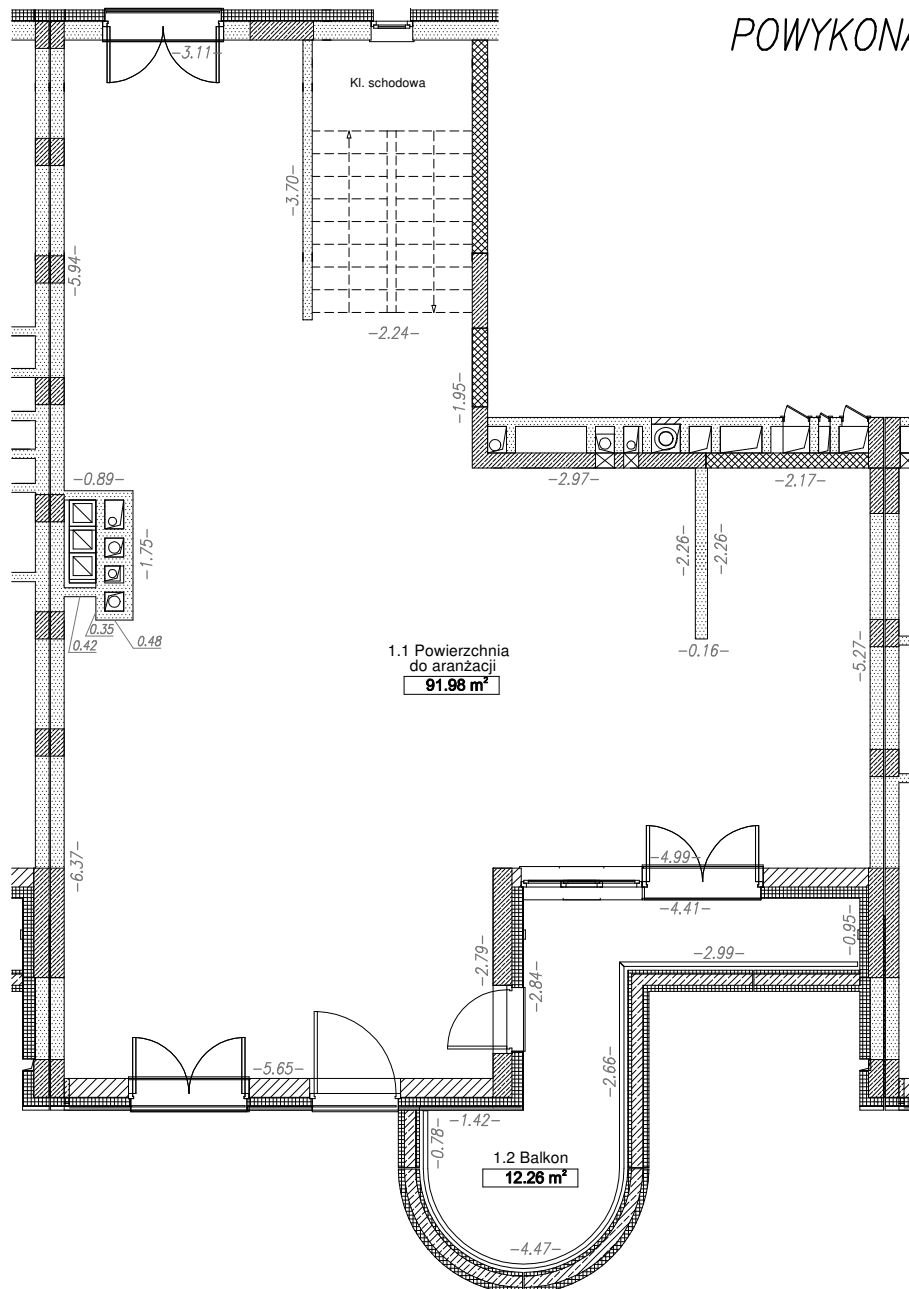
Rzut kondygnacji I piętra

## WYKAZ NIEAKRYTYCH POWIERZCHNI LOKALU MIESZKALNEGO NR 1 NA I PIĘTRZE

## WYKAZ POWIERZCHNI UŻYTKOWEJ LOKALU MIESZKALNEGO NR 1 NA I PIĘTRZE

Wykonano zgodnie z normą PN-ISO 9836:1997  
Pomiaru dokonano z dokładnością do 0,01m.

Skala  
1:100

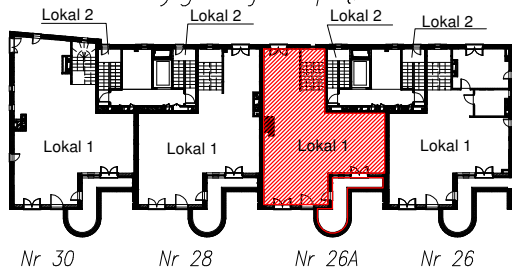
| Nr | Przeznaczenie | m <sup>2</sup> |
| 1.2 | Balkon | 12.26 |
| Ogółem: | | 12.26 |
