# GEODEZYJNA INWENTARYZACJA POWYKONAWCZA

BUDYNKI MIESZKALNE JEDNORODZINNE DWULOKALOWE  
ul. Kolektorska 28, dz. ew. 100, obręb 7-04-13  
m. st. Warszawa, Dzielnica Bielany

Mieszkanie Nr 1

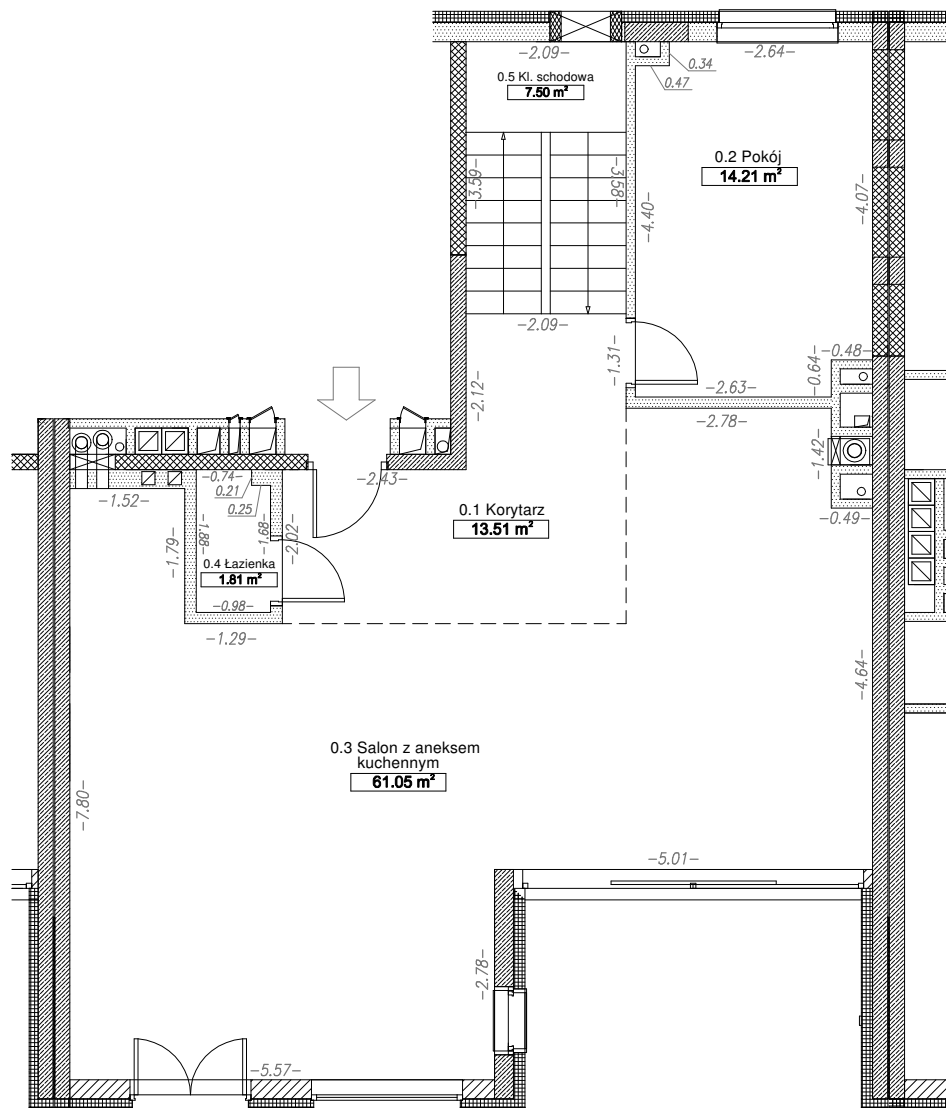
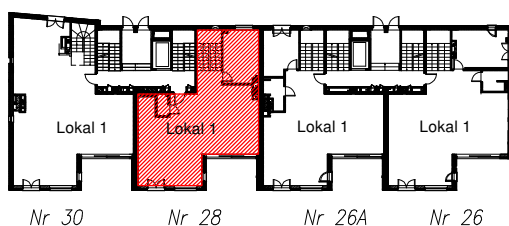
Rzut kondygnacji parteru

WYKAZ POWIERZCHNI UŻYTKOWEJ  
LOKAŁU MIESZKALNEGO NR 1  
NA PARTERZE

| Nr | Przeznaczenie | m <sup>2</sup> |
| 0.1 | Korytarz | 13.51 |
| 0.2 | Pokój | 14.21 |
| 0.3 | Salon z aneksem kuchennym | 61.05 |
| 0.4 | Łazienka | 1.81 |
| 0.5 | Kl. schodowa | 7.50 |
| ścianki działowe nadające się do demontażu | | 1.56 |
| Ogółem: | | 99.64 |

Wykonano zgodnie z normą PN-ISO 9836:1997  
Pomiaru dokonano z dokładnością do 0,01m.

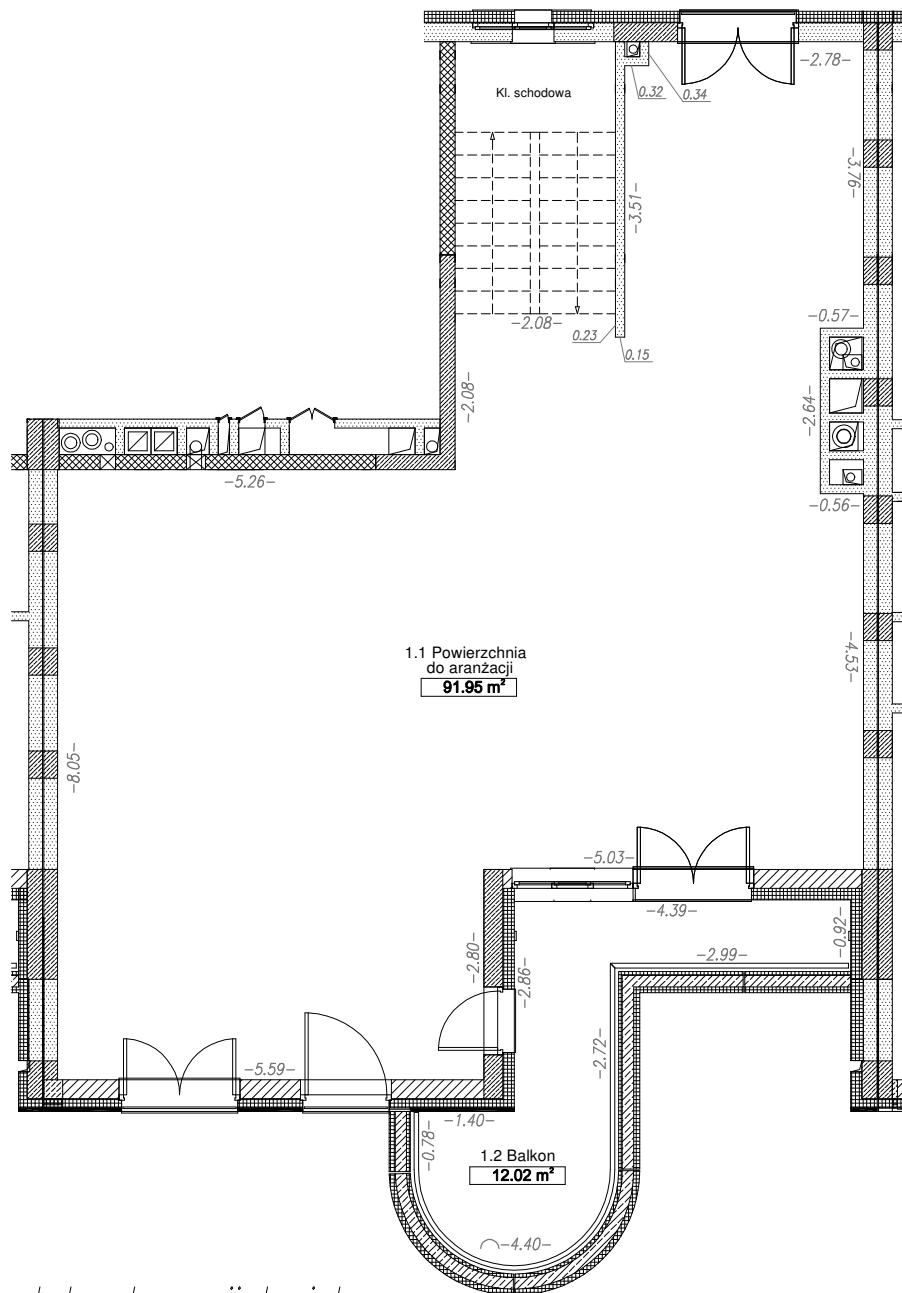
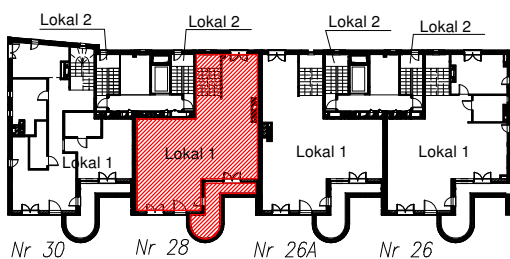
Rzut kondygnacji I piętra

## WYKAZ NIENAKRYTYCH POWIERZCHNI LOKALU MIESZKALNEGO NR 1 NA I PIĘTRZE

| Nr | Przeznaczenie | m <sup>2</sup> |
|---|---|---|
| 1.2 | Balkon | 12.02 |

## WYKAZ POWIERZCHNI UŻYTKOWEJ LOKALU MIESZKALNEGO NR 1 NA I PIĘTRZE

| Nr | Przeznaczenie | m <sup>2</sup> |
|---|---|---|
| 1.1 | Powierzchnia do aranżacji | 91.95 |

Wykonano zgodnie z normą PN-ISO 9836:1997  
Pomiaru dokonano z dokładnością do 0,01m.
